"Althaushof"

Im Wiesengrund 17  
72270 Baiersbronn-Schwarzenberg

BAUHISTORISCHEN UNTERSUCHUNG

Juli 1993

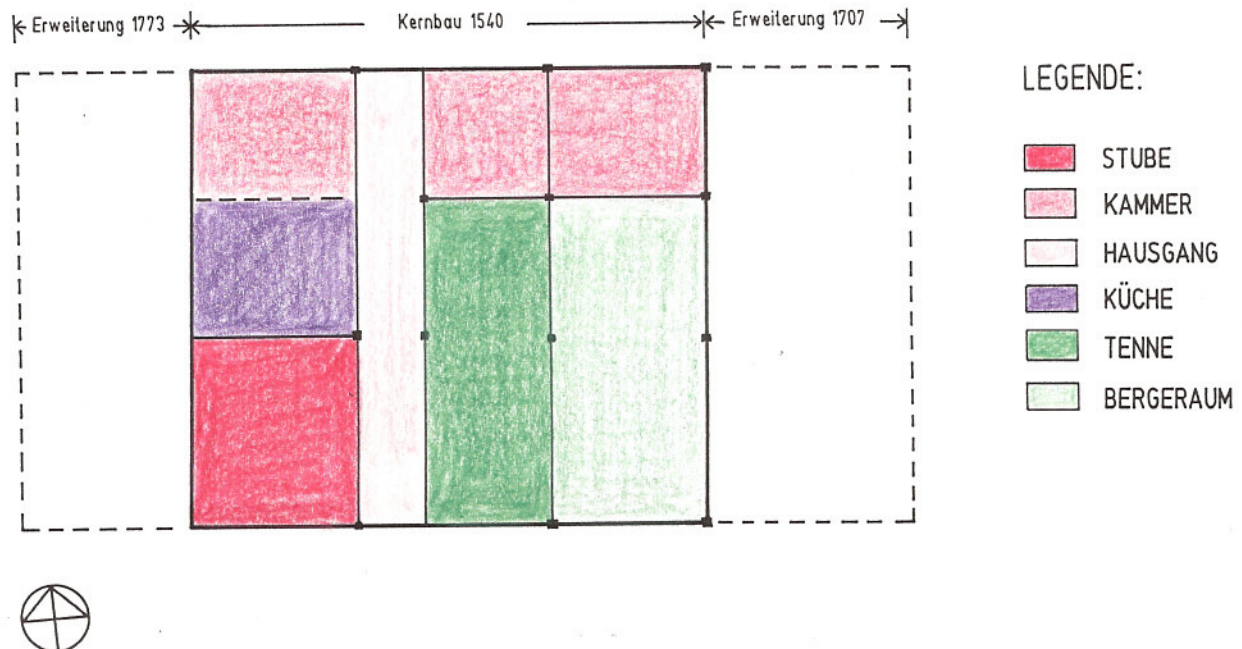
**Abb. 1:** Schematische Darstellung des Kernbaus von 1540 ff. (vergl. Haustypen bei U.Schnitzer 1989 S.18 ff.). Die Bergseite befindet sich am oberen Bildrand. Gezeigt wird eine denkbare Grundrißstruktur des Obergeschosses aufgrund der gefügekundlichen Beobachtungen, den dendrochronologisch ermittelten Daten im Erdgeschoß (D 9 - 10) und Vergleichen mit anderen Schwarzwaldhäusern.

Der ursprünglich in Geschoßbauweise errichtete Kernbau besaß eine Grundfläche von ca. 198m<sup>2</sup> und hat im Laufe der Jahrhunderte umfangreiche Erweiterungen, bauliche Veränderungen und Auswechslungen in der Außenhülle erfahren. Die Erweiterung des Wirtschaftsteils im Osten (1707 ff.) vergrößerte die Grundfläche um ca. 70m<sup>2</sup>, durch den westlichen Anbau an den Wohnteil (1773 ff.) kamen ca. 60m<sup>2</sup> hinzu. Ausnehmungen in den Balkenköpfen an der südlichen Außenseite, sowie an der nördlichen Innenseite lassen darauf schließen, daß das Erdgeschoß ursprünglich in Fachwerkbauweise errichtet worden war, jedoch vor 1773 durch massive Wände ersetzt wurde.

Im Dachgeschoß lassen sich die unterschiedlichen Abzimmerungstechniken der drei Bauphasen ablesen. Die originäre Dachkonstruktion des Kernbaus weist eine Ständerkonstruktion auf, die durch angeblattete Kopfbänder in Längsrichtung, sowie durch Quersteigbänder, die an den Deckenbalken, bzw. Kehlbalken angeblattet sind, ausgesteift wird. Die Ständer im nachträglichen Wirtschafts-anbau (1707 ff.) zeigen dagegen verzapfte Kopf- und Fußstreben. Die Stichbalkenkonstruktion deutet darauf hin, daß dieser Teil von vornherein offen, als Bergeraum, erbaut wurde. Während die Ständer der ursprünglichen westlichen Giebelseite erneuert wurden, läßt sich die Wandstruktur des ehemaligen Ostgiebels weitgehend nachvollziehen.

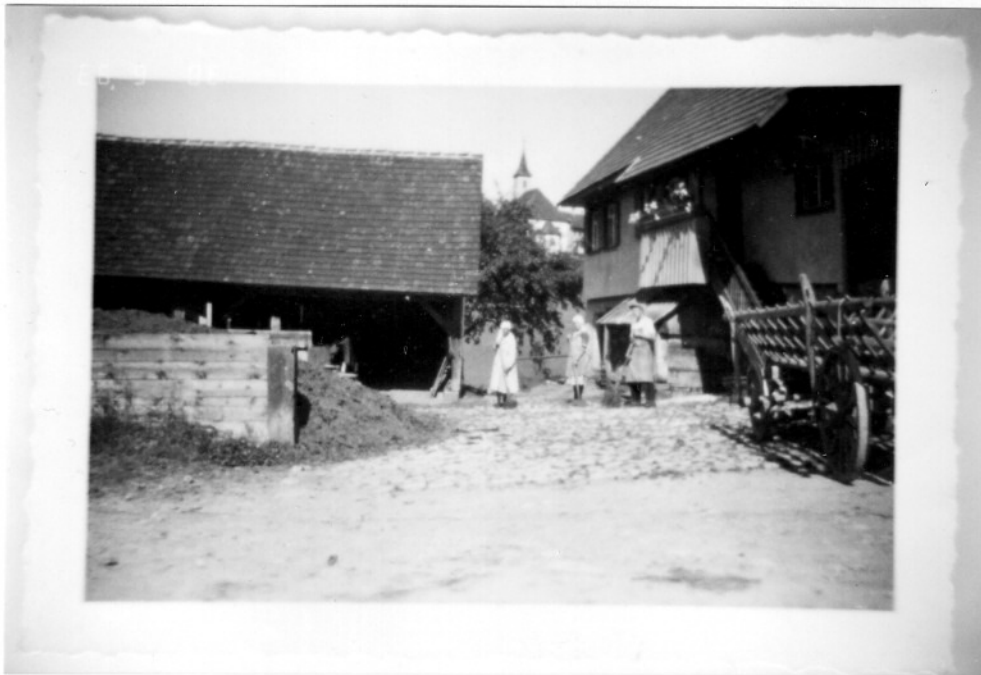
**Abb. 4:** Die alte Fotografie von 1936 zeigt einen Teil der Südfassade mit Treppenaufgang und dem Schweinestall darunter. Links im Bild der in den Archivalien aufgeführte Holz- und Wagenschuppen.

Die Gebäudebrandversicherung 1929 [Rathaus Schwarzenberg Schätzung zur Gebäudebrandversicherung 1929 Bd. I] verzeichnet für das Gebäude Nr.17 den Eigentümer Johannes Sackmann, Bauer. Eine kleine Skizze verdeutlicht neben dem Wohn- und Ökonomiegebäude den Abortanbau und einen kleinen Schuppen an der Gebäuderückseite, den Schweinestall unterhalb des Treppenaufgangs an der Frontseite, sowie den freistehenden Holz- und Wagenschuppen (Abb. 4 u. 5).

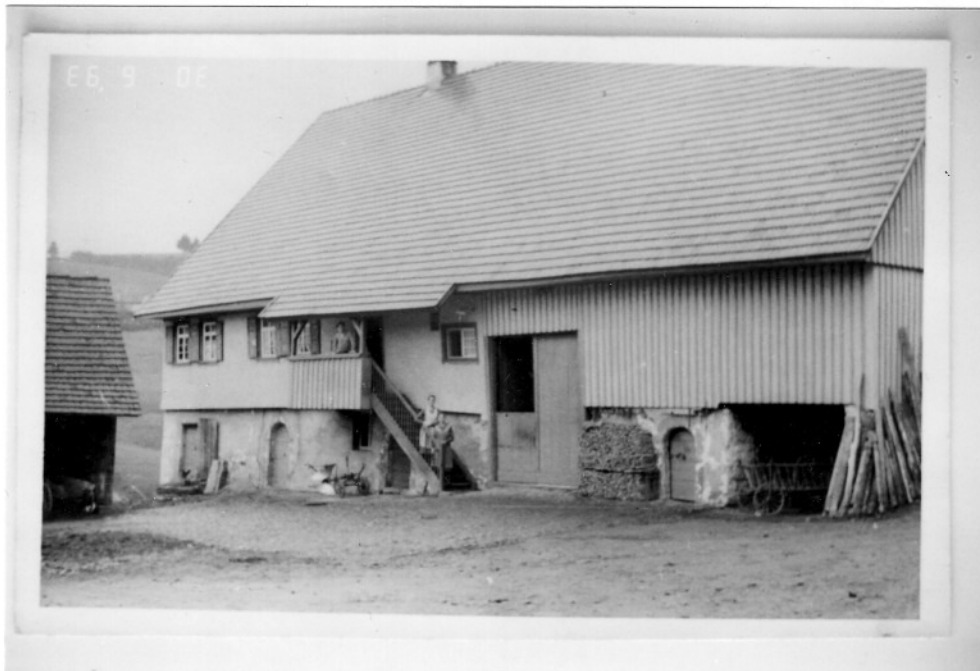
**Abb. 5:** Auf dem undatierten Foto ist die Südfassade des Althaushofes erkennbar. Hier wurde der Schweinestall bereits entfernt und nach innen verlegt. Der Rundbogeneingang rechts im Bild wurde inzwischen durch eine größere Wandöffnung ersetzt. Am oberen Bildrand bemerkt man den Schornstein, der zwischenzeitlich ebenfalls abgebrochen wurde.

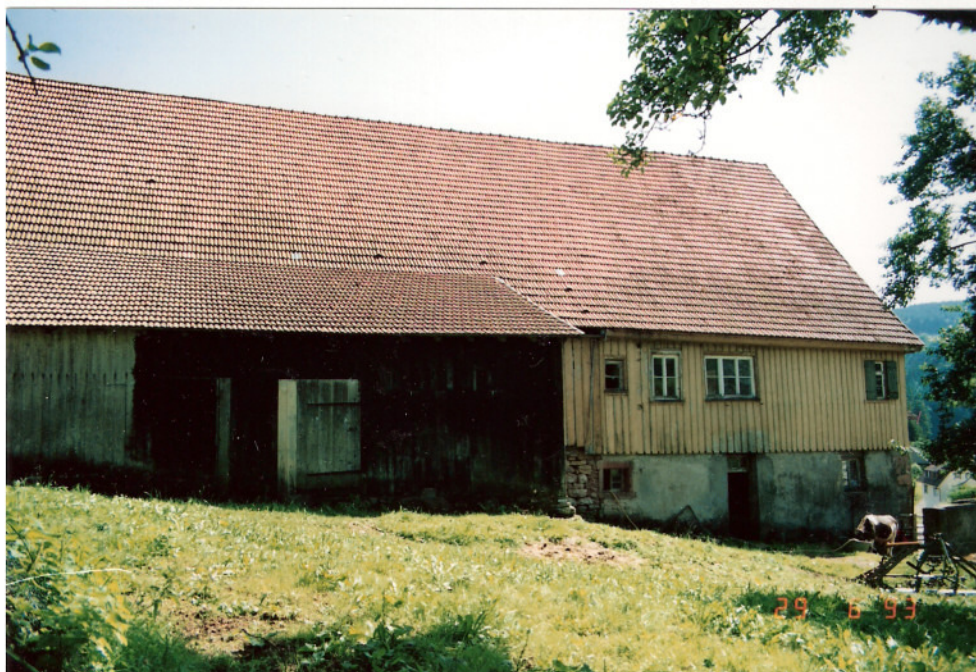
**Foto 1:** Außenansicht der nördlichen Rückseite. Der Wohnteil rechts ist im Obergeschoß mit Holzdeckleisten verschalt. Der Schuppen vor dem Wirtschaftsbereich links im Bild wurde im Laufe der Zeit immerwieder erneuert.

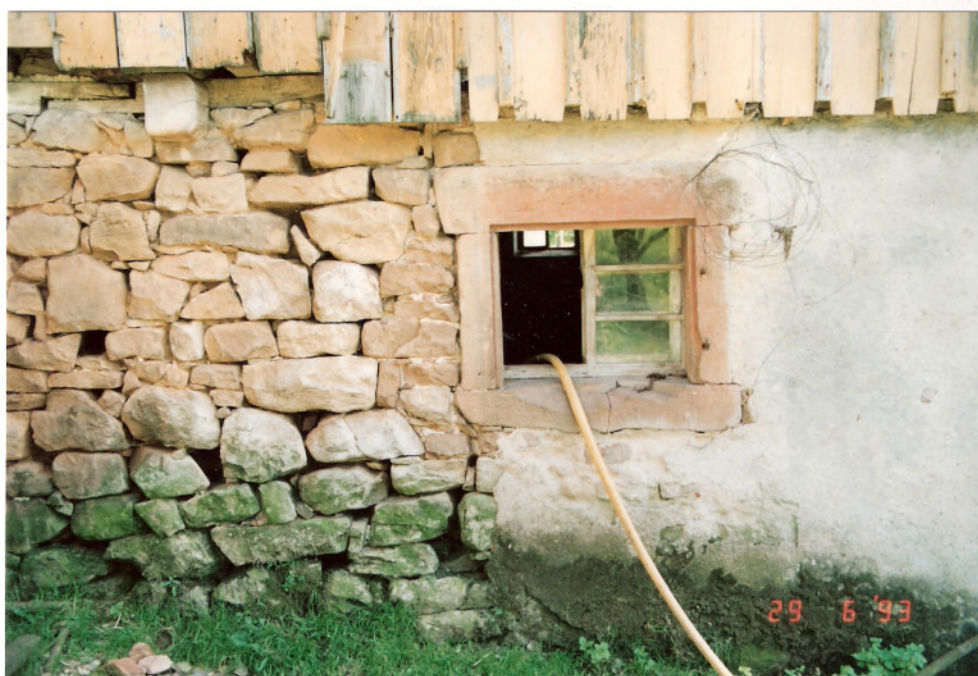
**Foto 2:** Detail der nördlichen Außenseite im Erdgeschoßbereich. Es zeigt ein annähernd quadratisches Stallfenster mit Sandsteingewände. Die saubere Putzkante erinnert noch an den abgängigen Abortanbau. Offensichtlich war lediglich die rechte Gebäudehälfte im Sockelgeschoß verputzt.

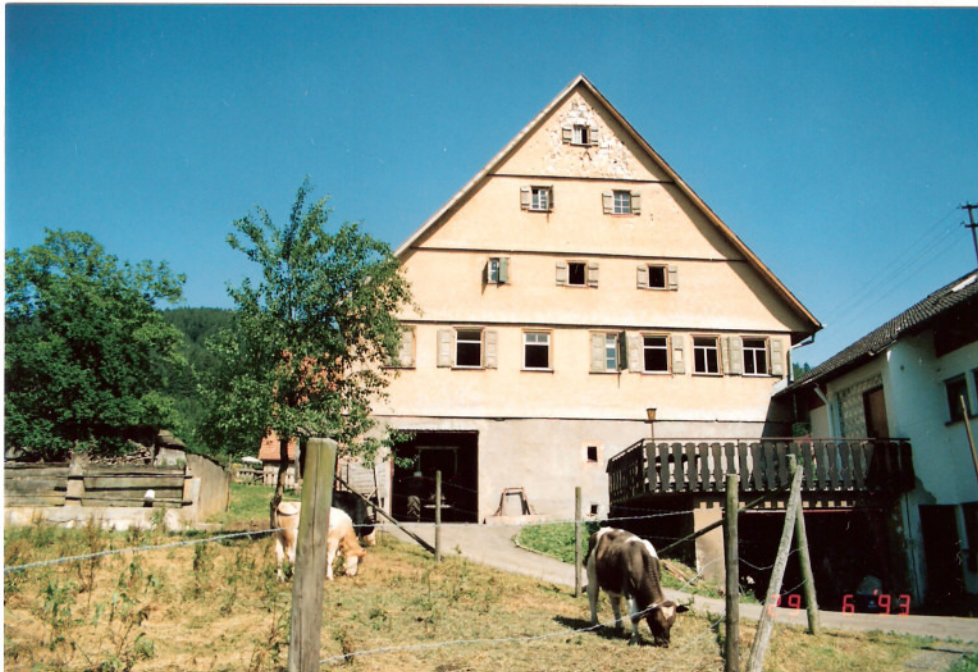
**Foto 3:** Außenansicht der westlichen Giebelfassade mit Schindelabdeckung und geschosswise Auskrägung.

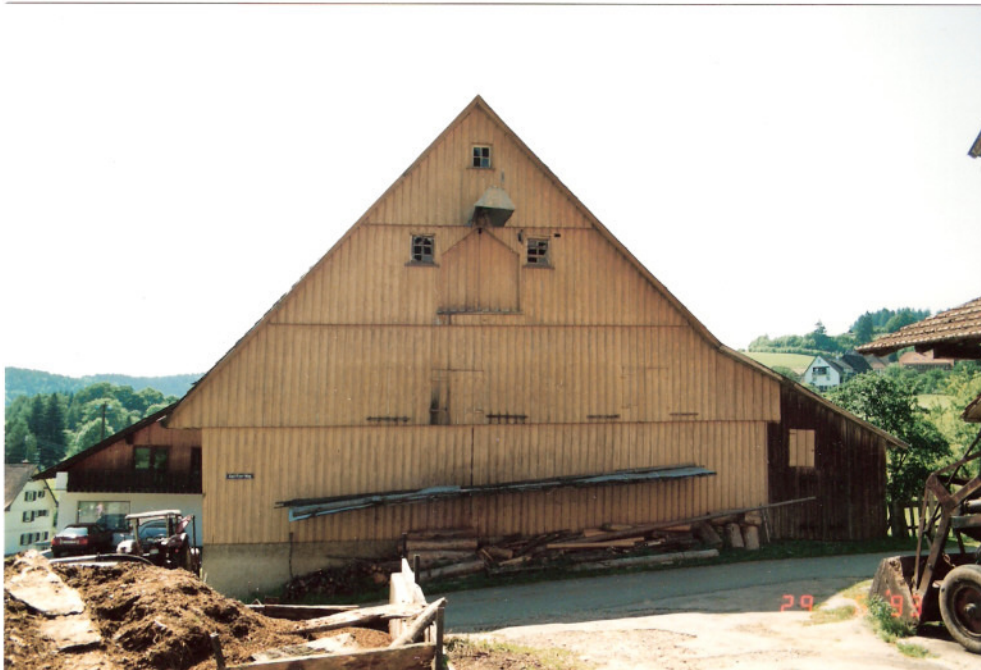
**Foto 4:** Außenansicht der östlichen Giebelseite. Hinter der mit Holzdeckleisten verschalteten Fassade mit verschiedenen Ladeluken befindet sich der Ökonomieteil.

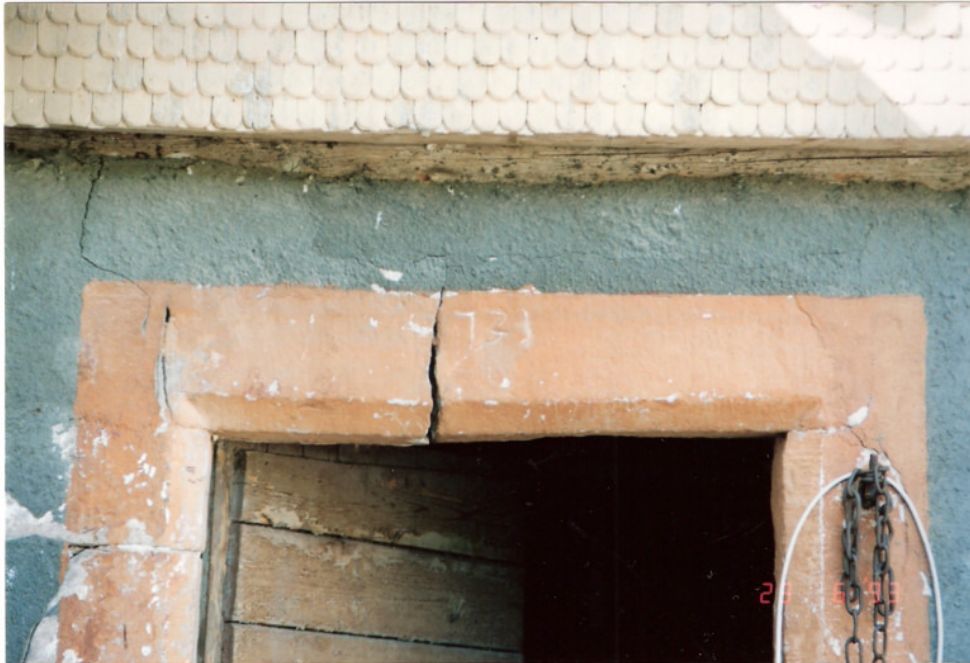
**Foto 5:** Detail der südlichen Außenseite (vergl. Titelfoto), Erweiterungsanbau von 1773 ff.. Ebenerdig führt ein Eingang mit geradem Sturz in die Kleintierställe des Erdgeschosses. Unstimmigkeiten im Sockelbereich könnten auf Zweitverwendung hindeuten.

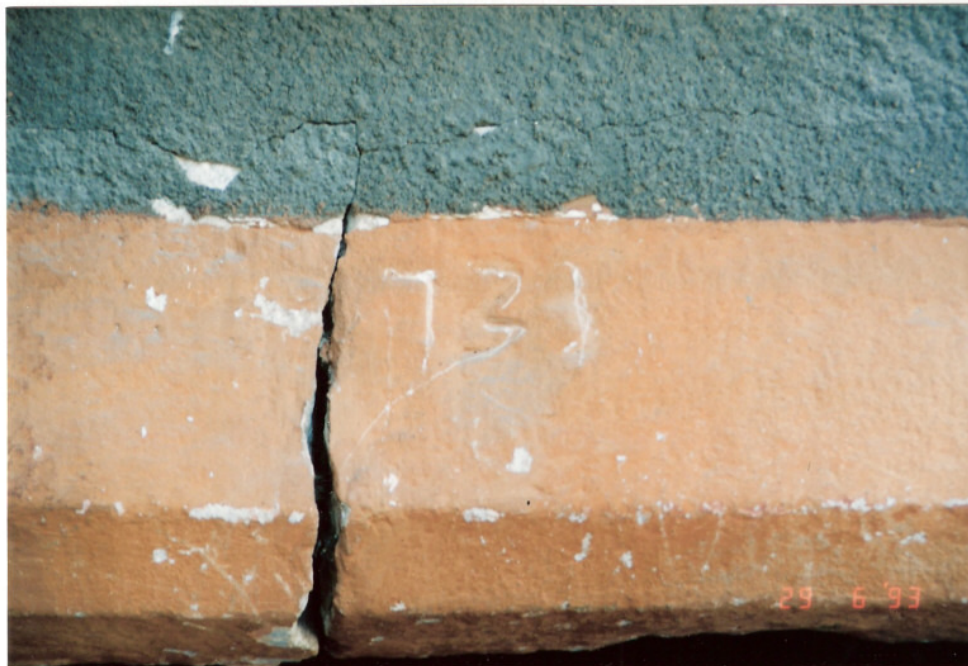
**Foto 6:** Inschrift im Sturz des Türgewändes nicht eindeutig zu entziffern. Möglich wären die Varianten "1773" Erbauung des Anbaus, aber auch "1731" oder "1733" in Zweitverwendung

Eine Inschrift im Sturz über dem westlichen Erdgeschoßeingang scheint mit diesem Datum übereinzustimmen, läßt sich aber nicht eindeutig entziffern ("?73?", möglicherweise "1773"). Unstimmigkeiten im Sockelbereich könnten jedoch auch auf ein Türgehände in Zweitverwendung hindeuten (in diesem Fall möglicherweise "1731" oder "1733").

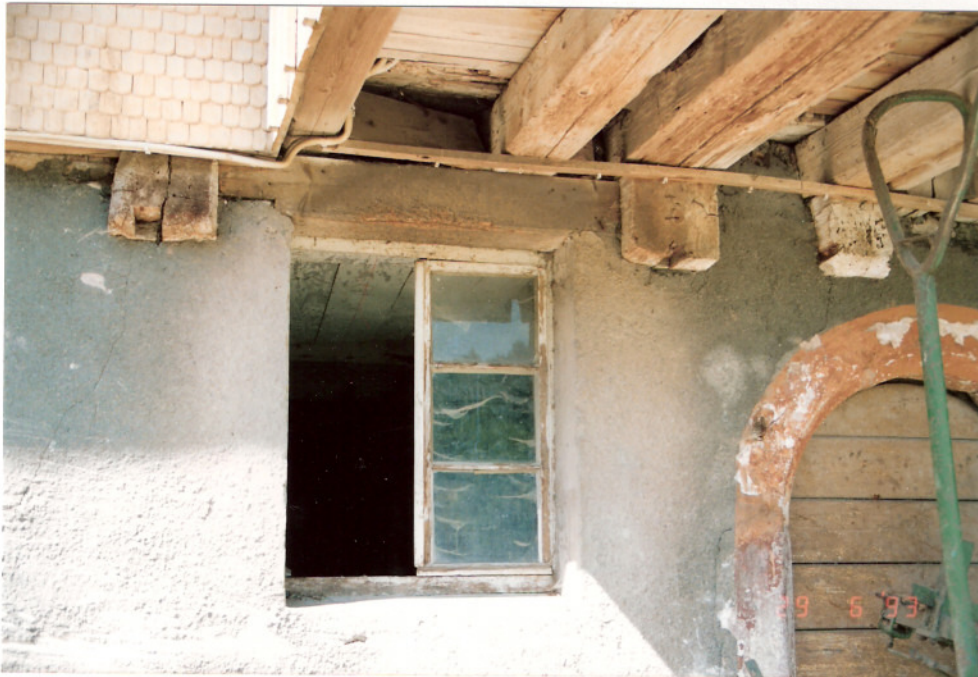
**Foto 7:** Detail der Südseite, unterhalb des außenliegenden Treppenaufgangs. Die außen sichtbaren Balkenköpfe gehören zum originären Bestand des Kernbaus.

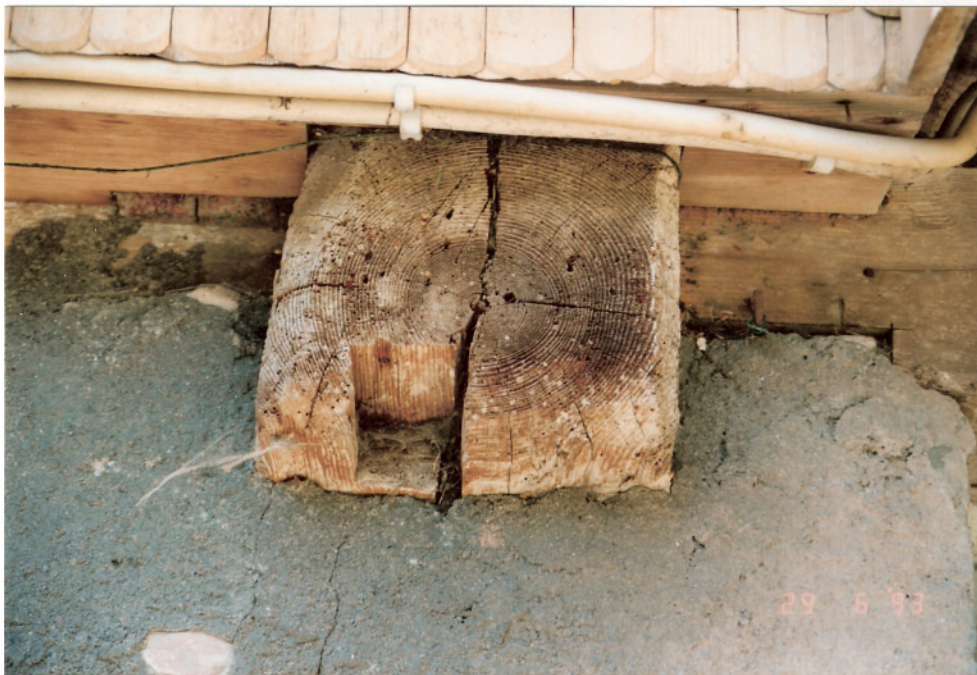
**Foto 8:** Detailansicht eines Balkenkopfes mit Ausnehmung. Das Erdgeschoß bestand ursprünglich vermutlich aus einer Fachwerkkonstruktion und wurde frühzeitig durch einen massiven Sockel ersetzt.

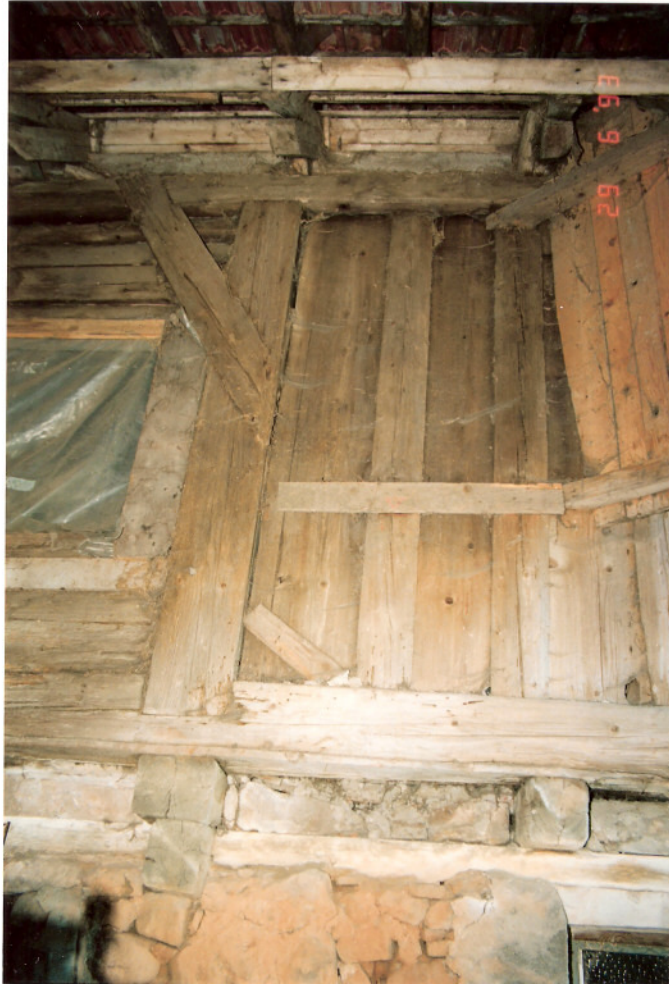
**Foto 9:** Ausschnitt der rückwärtigen Traufseite mit Blick auf einen Bundständer mit angeblattetem Kopfband und einer liegenden Bohlenwand links, Reste eines Fensterbandes und einer stehenden Bohlenwand rechts, oben Sparrenköpfe.

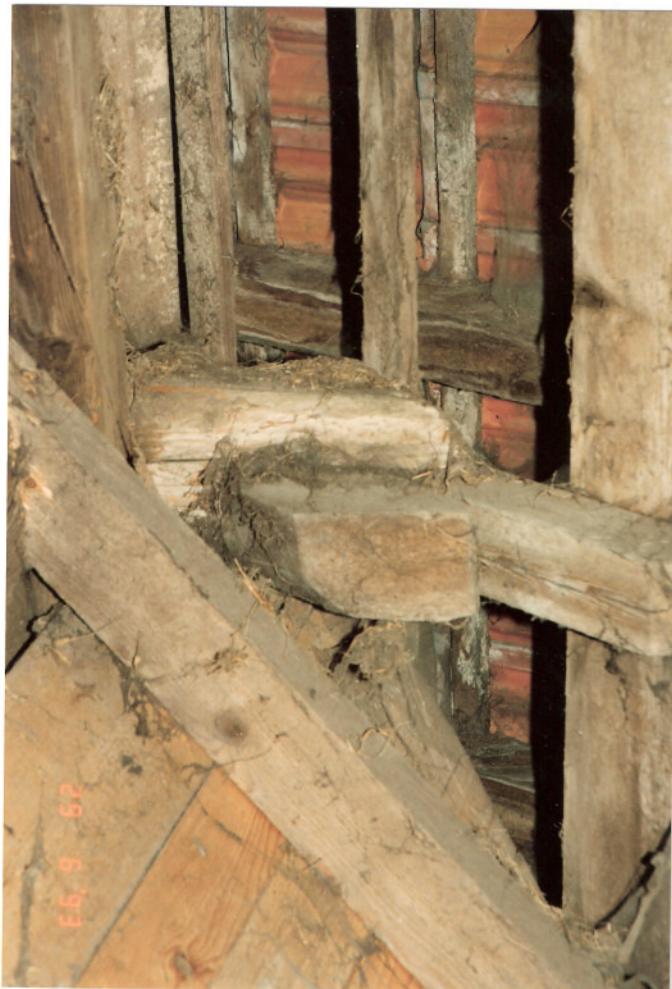
**Foto 10:** Detail eines Sparrenkopfes (vergl. Foto 9), der mit dem Deckenbalken überblattet ist und zur ursprünglichen Dachkonstruktion des Kernbaus von 1540 ff. gehört.

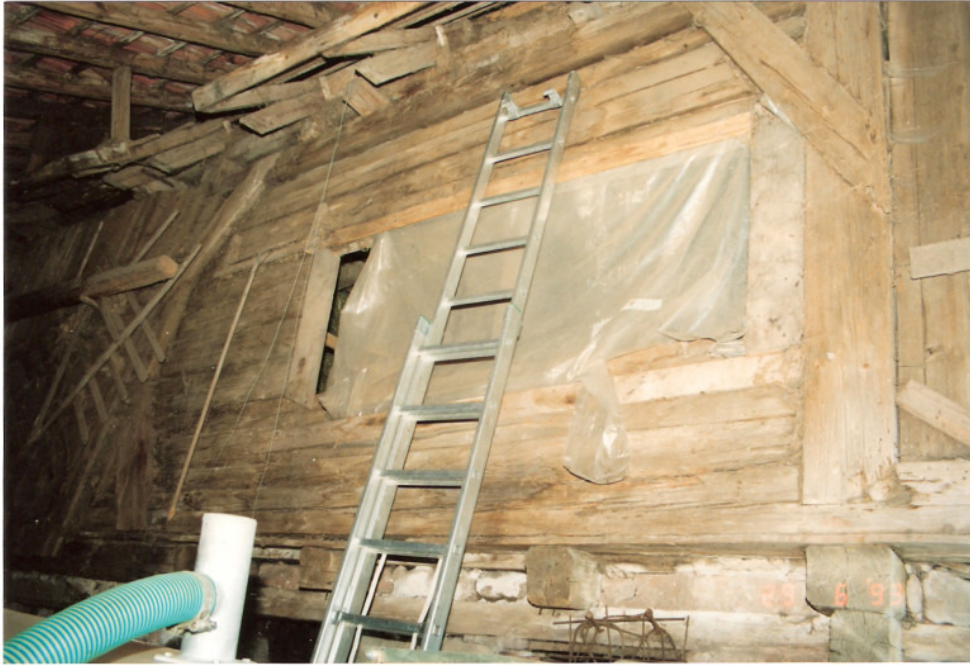
**Foto 11:** Ausschnitt der nördlichen Rückseite auf Höhe der heutigen Tenne. Die Aussparung zeugt von einem zweifachen Fenster an dieser Stelle, das laut Aussage früherer Bewohner mit Schiebevorrichtung ausgestattet war (vergl. Foto 15).

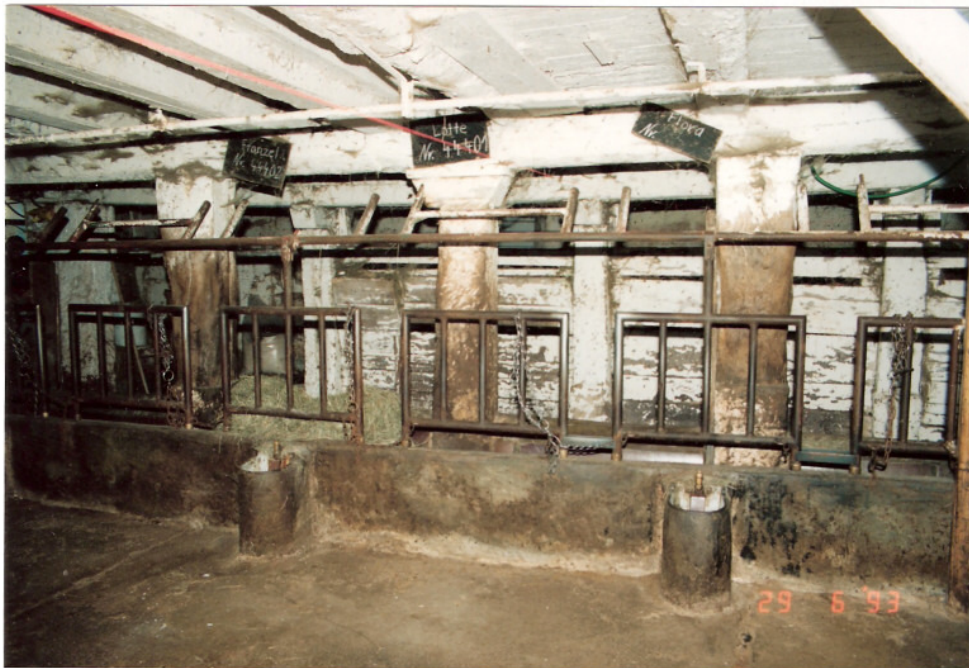
**Foto 12:** Viehstall im Erdgschoß unter dem Wohnteil mit Blickrichtung nach Osten. Massive Holzsäulen auf Sandsteinsockel stützen den Unterzug.

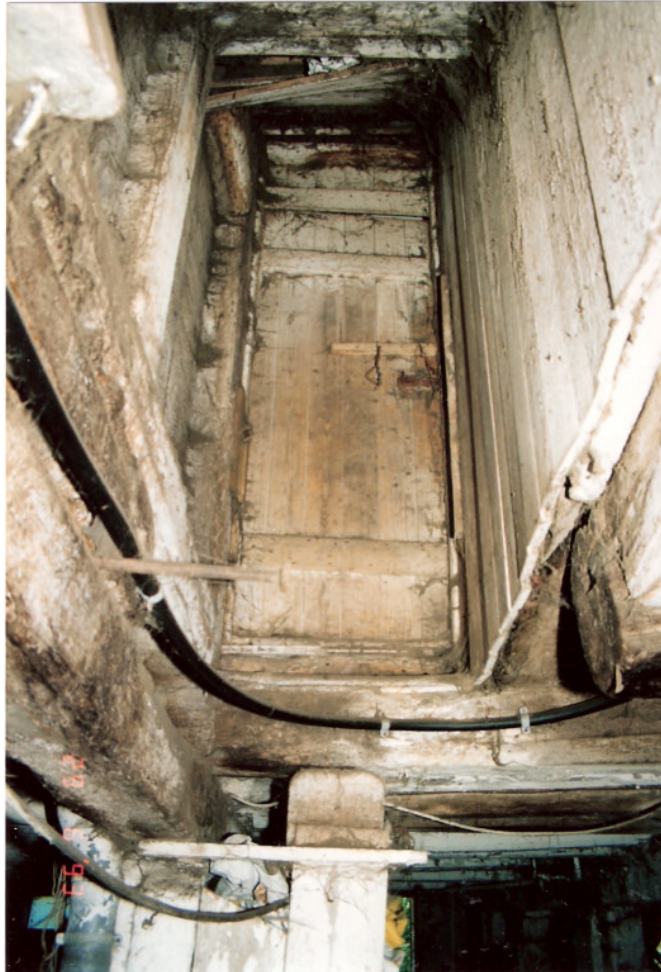
**Foto 13:** Detail im rückwärtigen Stallbereich, Blickrichtung zur Decke. Ehemalige innenliegende Verbindung zwischen Wohnteil im Obergeschoß und Viehstall im Erdgeschoß. Die Treppe wurde zwischenzeitlich entfernt.

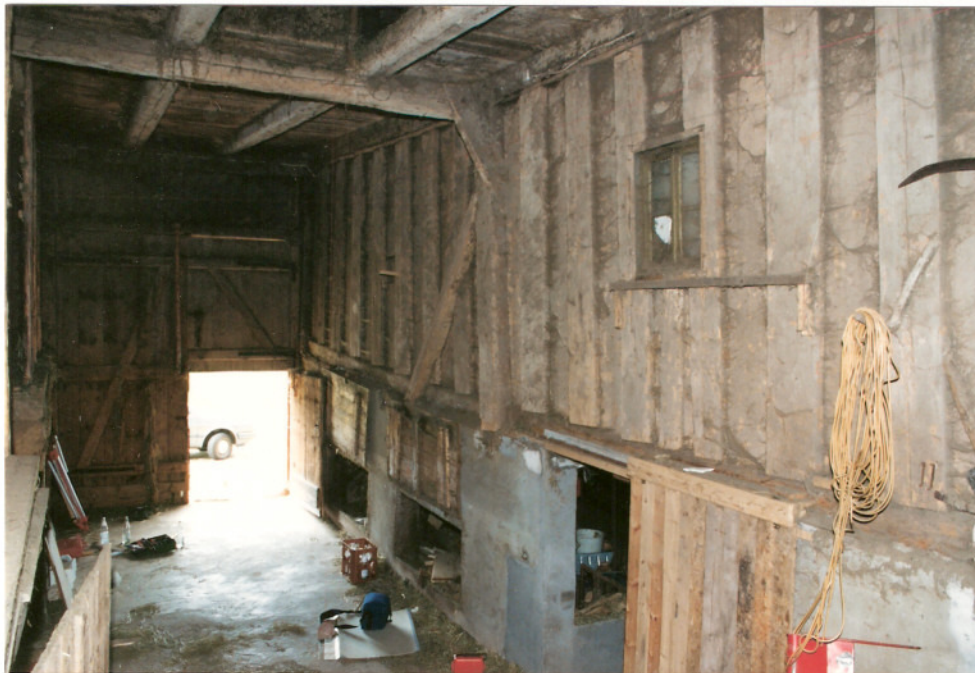
**Foto 14:** Innenansicht der heutigen Tenne mit Blickrichtung nach Süden. Rechts im Bild ein Fenster in der Bohlenwand, die heute den Wohnteil vom Wirtschaftsbereich trennt.

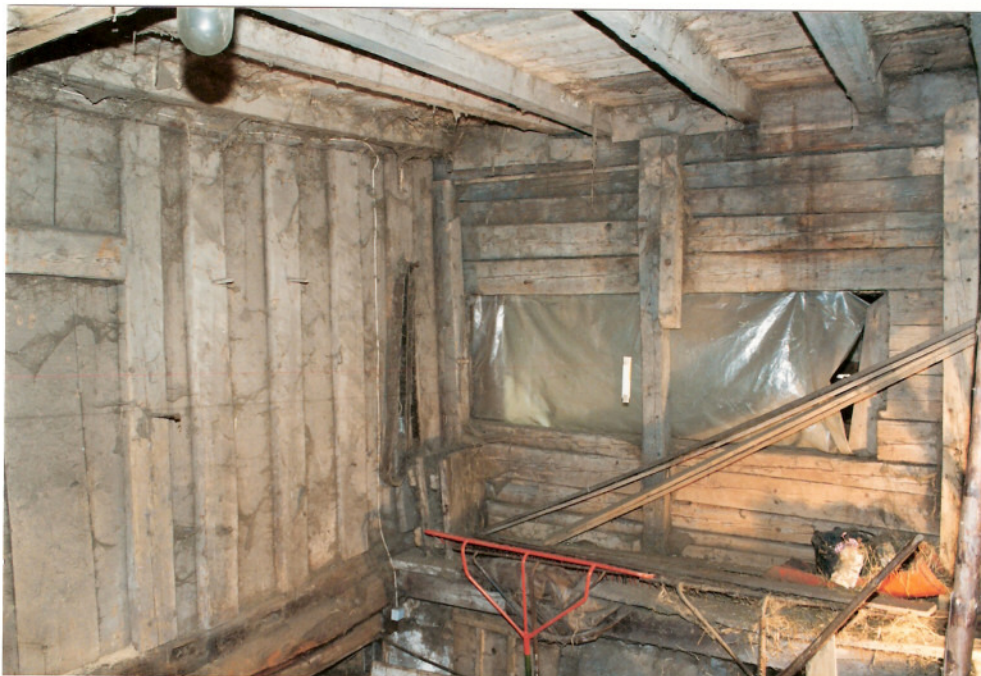
**Foto 15:** Rückwärtiger Teilbereich der heutigen Tenne mit der Aussparung für ein ehemals eingebautes Zweifachfenster mit Schiebevorrichtung (vergl. Foto 11). Der Türsturz in der Bohlenwand links unterstützt die Annahme, daß sich hier ehemals eine Kammer an den Wohnteil anschloß.

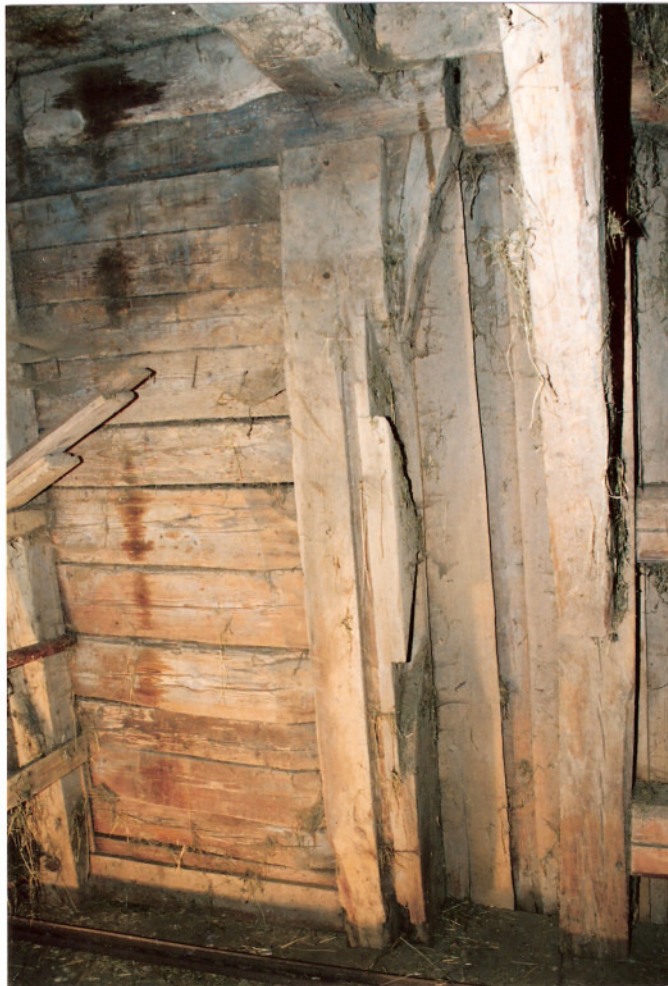
**Foto 16:** Detail an der nördlichen Innenwand. Abgebildet ist der nordöstliche Eckständer der ursprünglichen Giebelfassade des Kernbaus (Knagge rechts oben und Blattsitze für die ehemalige Verstrebung vorhanden), links im Bild liegende Bohlenwand. Die durchgehende Nut läßt auf das Einschieben einer Bohlenwand schließen, die zu eine Kammer des Hauses abschloß und erst nachträglich zur Tenne umgebaut wurde.

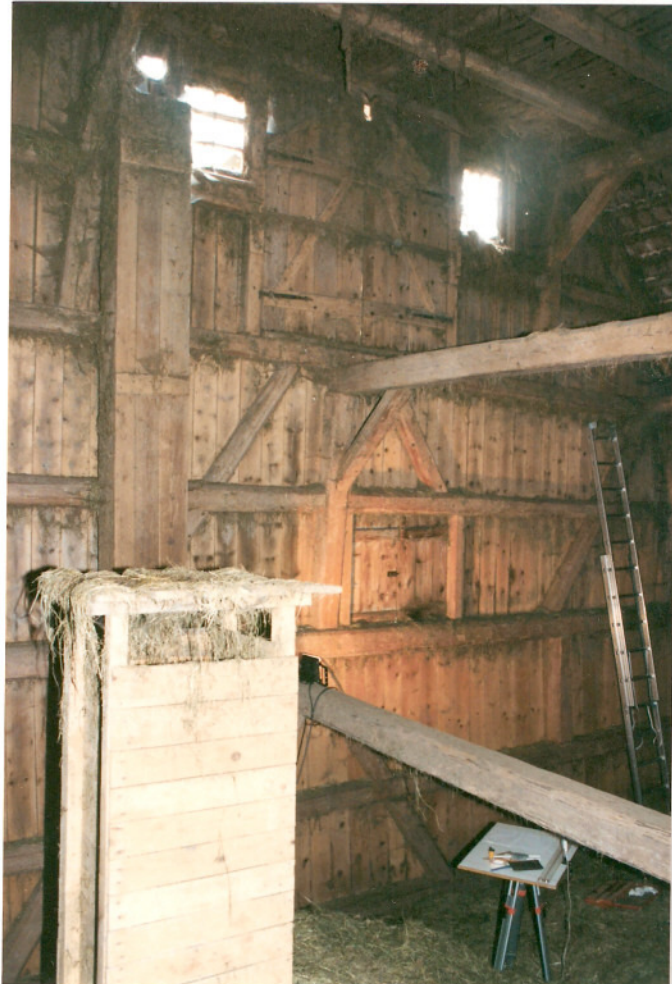
**Foto 17:** Innenansicht der östlichen Giebelseite, die den offenen Bergeraum des Ökonomiebereichs abschließt. Der Wirtschaftsteil wurde 1707 ff. erweitert. Gleichzeitig wurden Veränderungen im Erdgeschoßbereich vorgenommen.

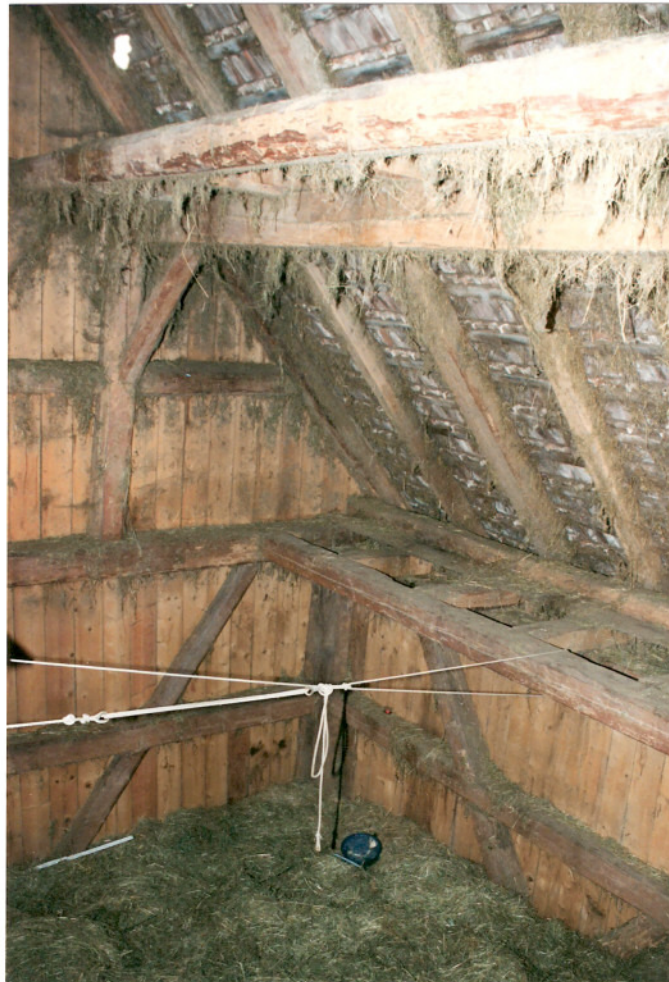
**Foto 18:** Ausschnitt des Bergeraums in südöstlicher Richtung. Die Holzkonstruktion des östlichen Anbaus von 1707 ff. zeigt verzapfte Verbindungen. Die Stichbalkenkonstruktion deutet darauf hin, daß der Anbau von vornherein offen geplant und erbaut wurde.

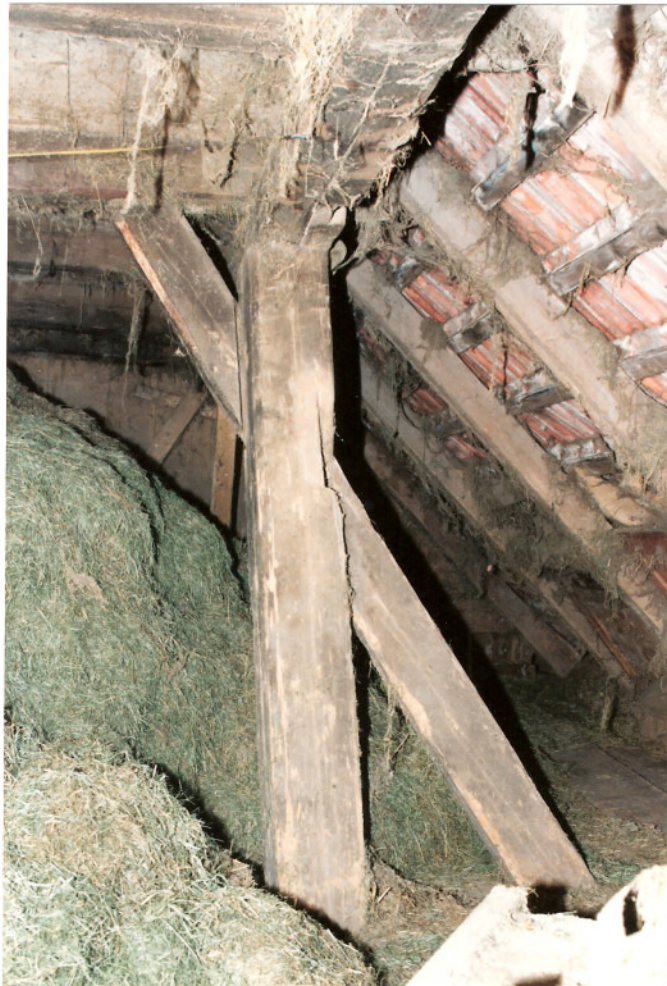
**Foto 19:** Blick ins Dachgeschoß. Ein Ständer der ursprünglichen Holzkonstruktion des Kernbaus, der durch angeblattete Kopfbänder in Längsrichtung (hier abgängig), sowie durch Quersteigbänder ausgesteift wird.

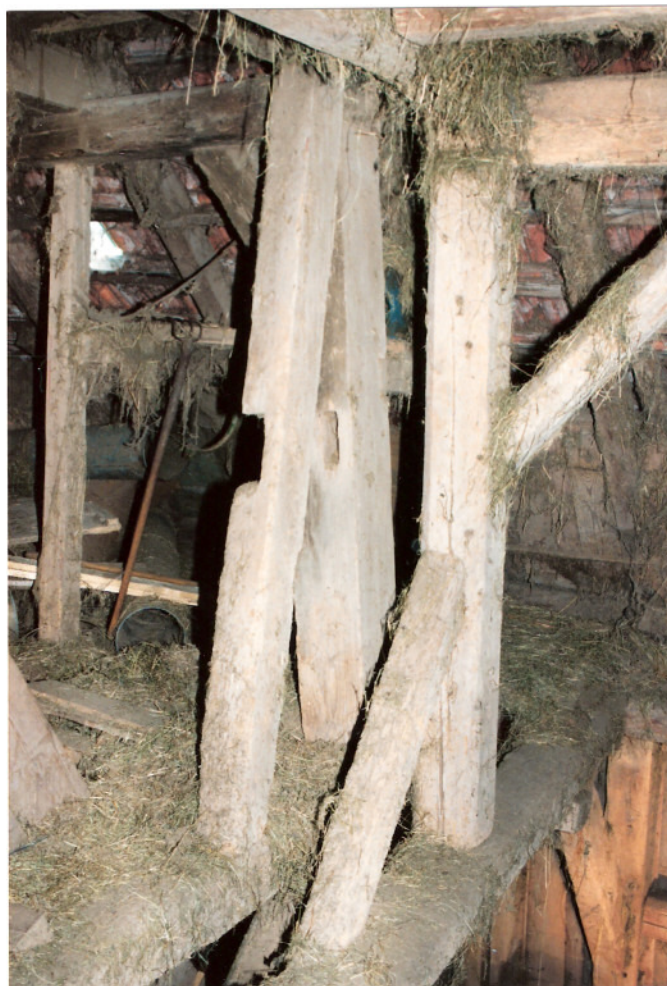
**Foto 20:** Schnittstelle zwischen Kernbau links und östlichem Anbau rechts, kennzeichnet den ursprünglichen Außenwandabschluß. Während das Konstruktionsgefüge des Kernbaus durch Blattverbindungen (heute abgängig) charakterisiert wird, zeigt der Anbau verzapfte Holzverbindungen.

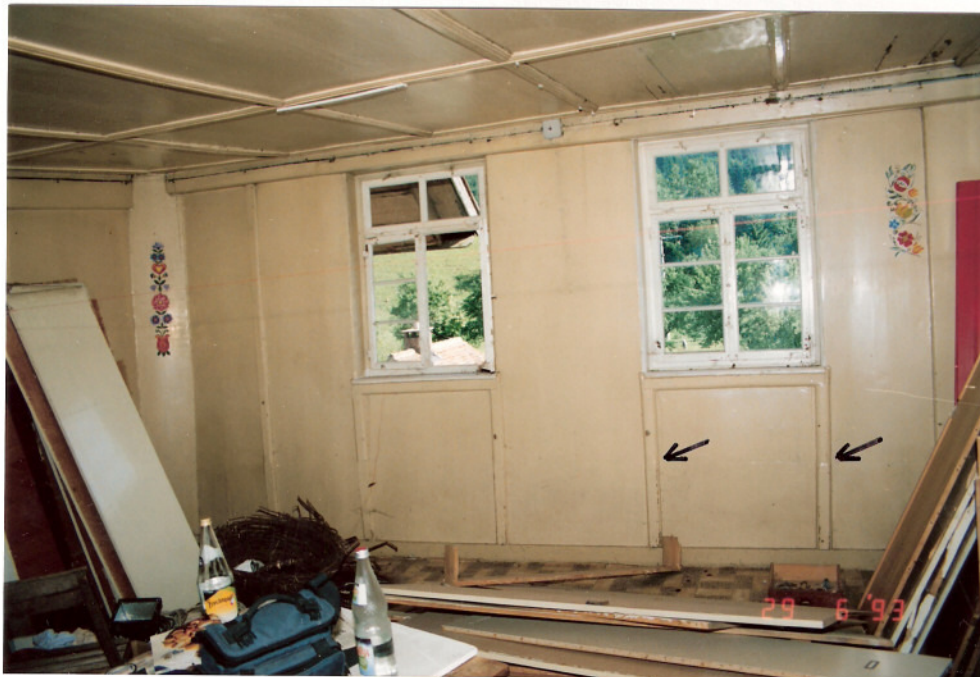
**Foto 21:** Die ehemalige Stube des Hauses mit Blickrichtung nach Süden. Eine Einkerbung an den Zierleisten der Wandvertäfelung, die aus der letzten Ausbauphase als bewohntes bäuerliches Anwesen stammt, erinnert an die zwischenzeitlich entfernte, umlaufende Sitzbank.

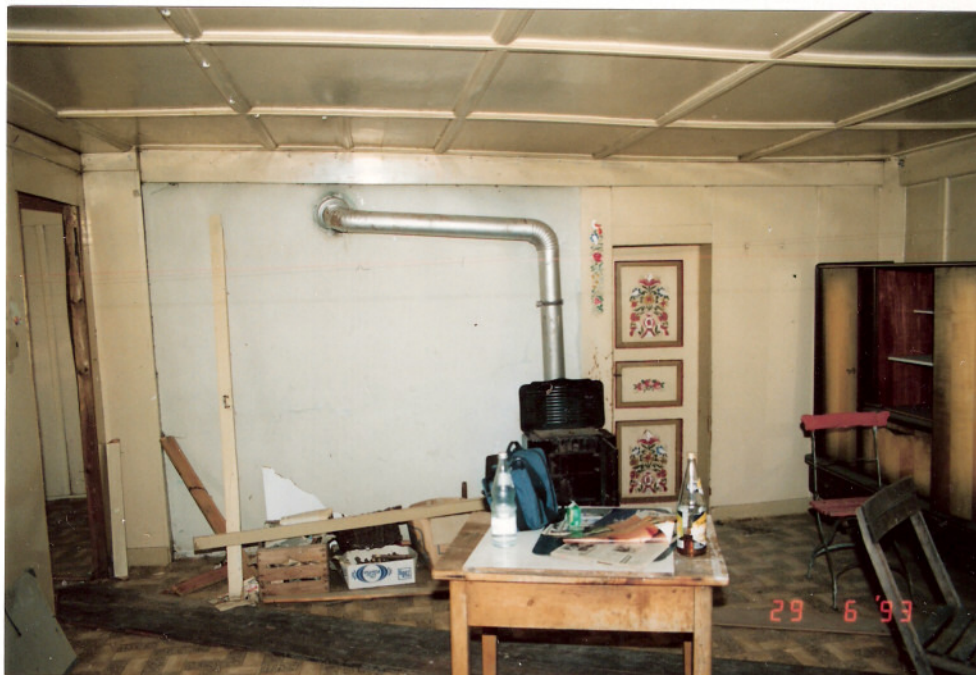
**Foto 22:** Blick in die ehemalige Stube des Hauses. Vor der Trennwand zur Küche stand ehemals anstelle des kleinen Kohleofens ein großer gußeiserner Ofen.

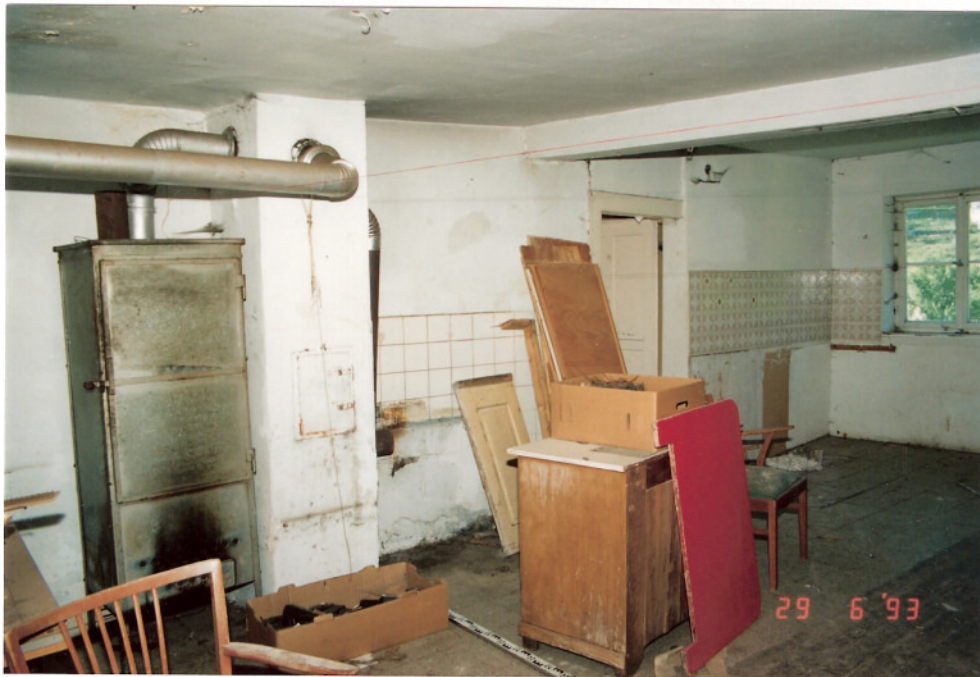
Foto 23: Westlicher Küchenbereich mit nachträglich eingebautem Kamin und Räucherschrank links im Bild.

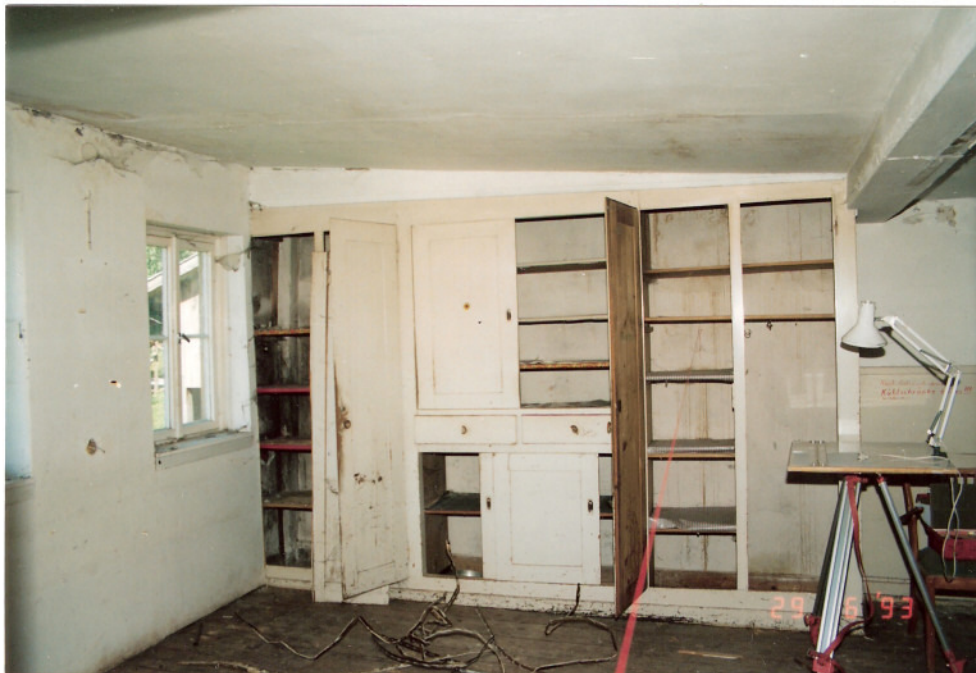
Foto 24: Rückwärtiger Teil der heute geräumigen Küche des Gebäudes. Dieser Bereich war bis 1952 als Speisekammer abgeteilt.

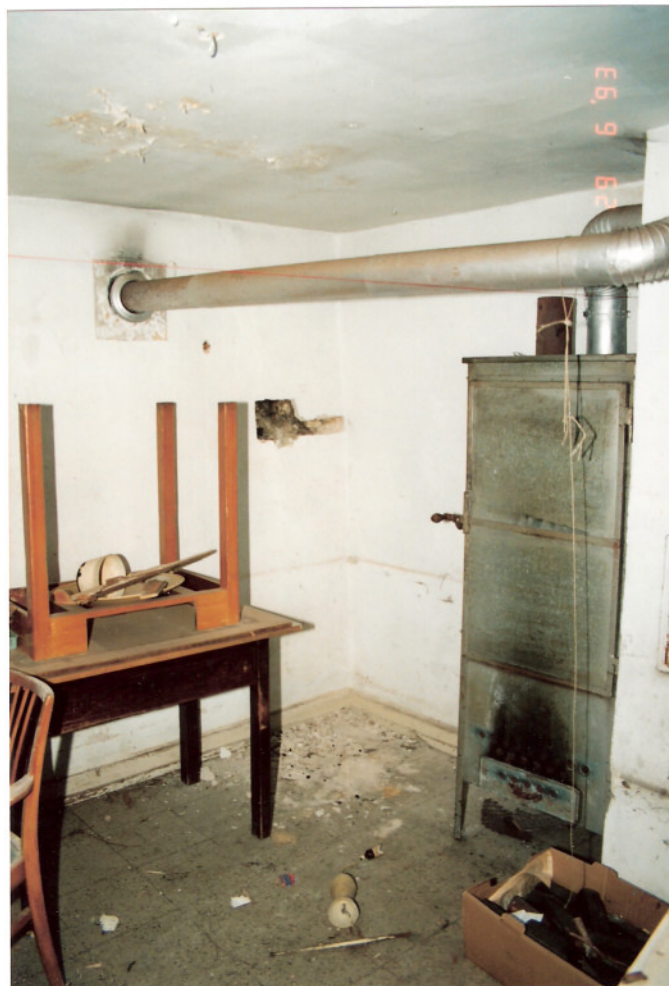
**Foto 25:** Südwestecke der Küche. An dieser Stelle befand sich noch in den 20er-Jahren dieses Jhs. ein offener Rauchfang, der mit dem Einbau des Kamins überflüssig wurde.

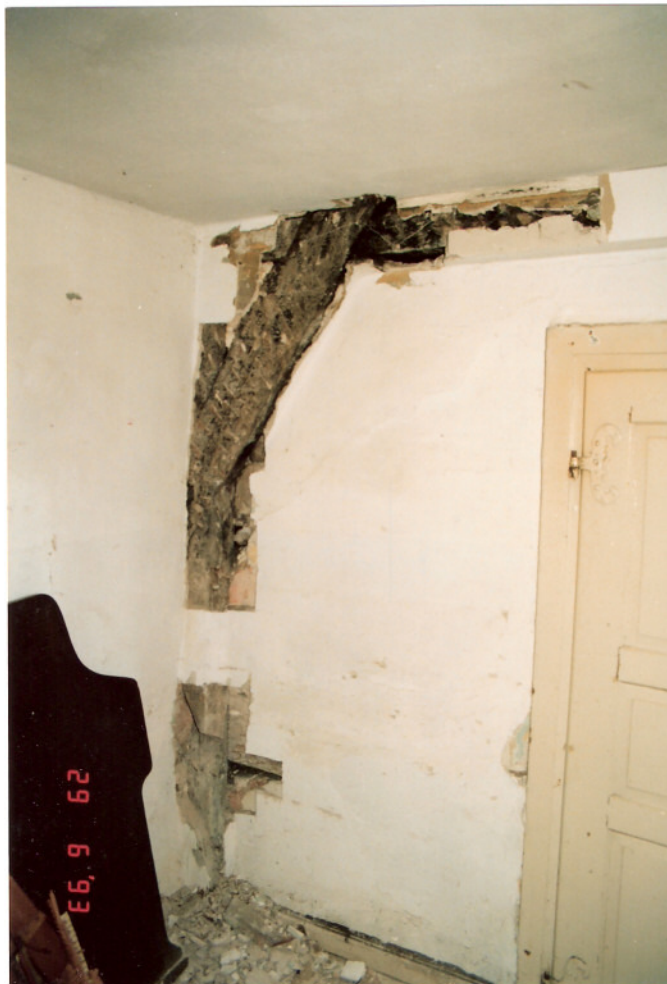
**Foto 26:** Südwestlicher Ständer in der Küche mit angeblattetem Kopfband belegt ursprüngliches Wandgefüge.

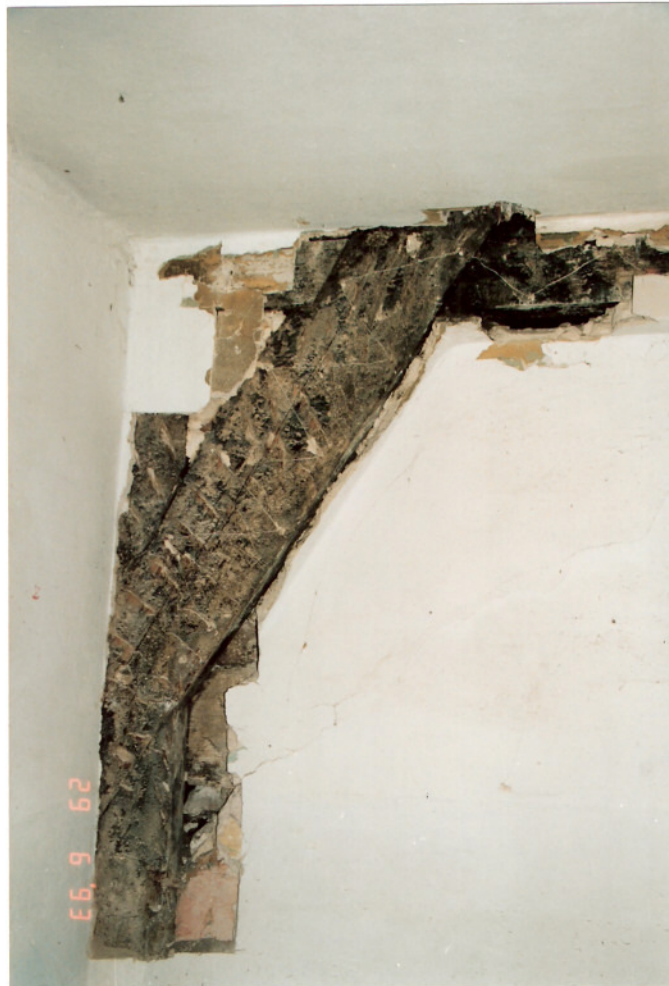
**Foto 27:** Detail des freigelegten Ständers mit angeblattetem Kopfband in der Küche (Foto 26). An der Holzkonstruktion lassen sich die Rußschwärzungen der ehemaligen Rauchküche ablesen.

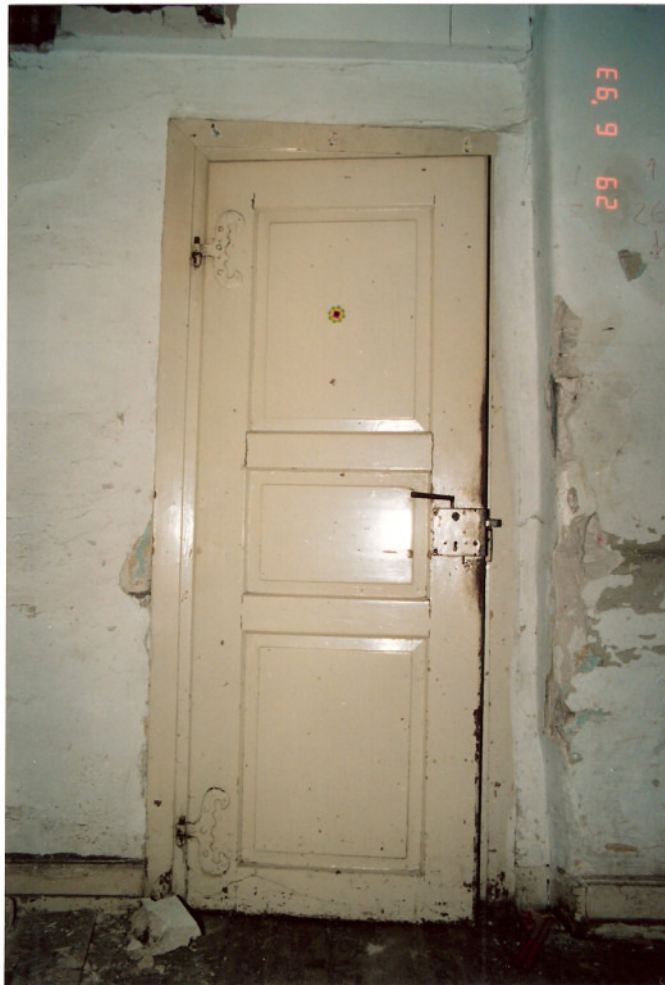
**Foto 28:** Alte Dreifüllungstür in der Südwand der Küche zur angrenzenden Stube.
