"Althaushof"

Im Wiesengrund 17  
72270 Baiersbronn-Schwarzenberg

BAUHISTORISCHEN UNTERSUCHUNG

Juli 1993

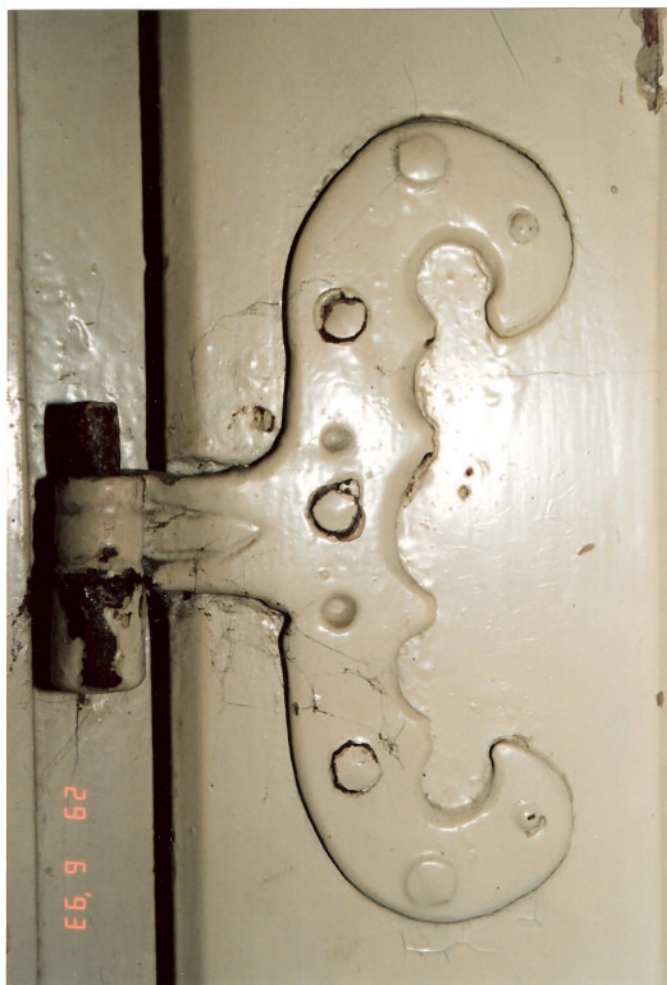
**Foto 29:** Geschwungenes Beschlagdetail des Türblatts zwischen Küche und Stube .

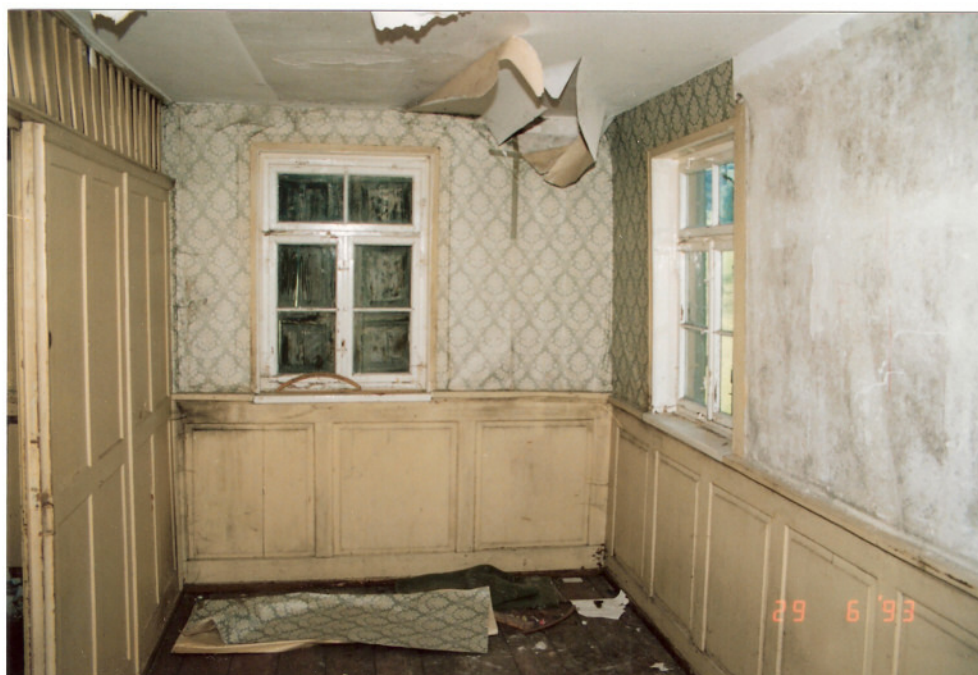
**Foto 30:** Blick in die hintere Kammer des westlichen Erweiterungsbaus mit umlaufender Lamserie. Dieser Wohnbereich wurde früher als Altenteil genutzt.

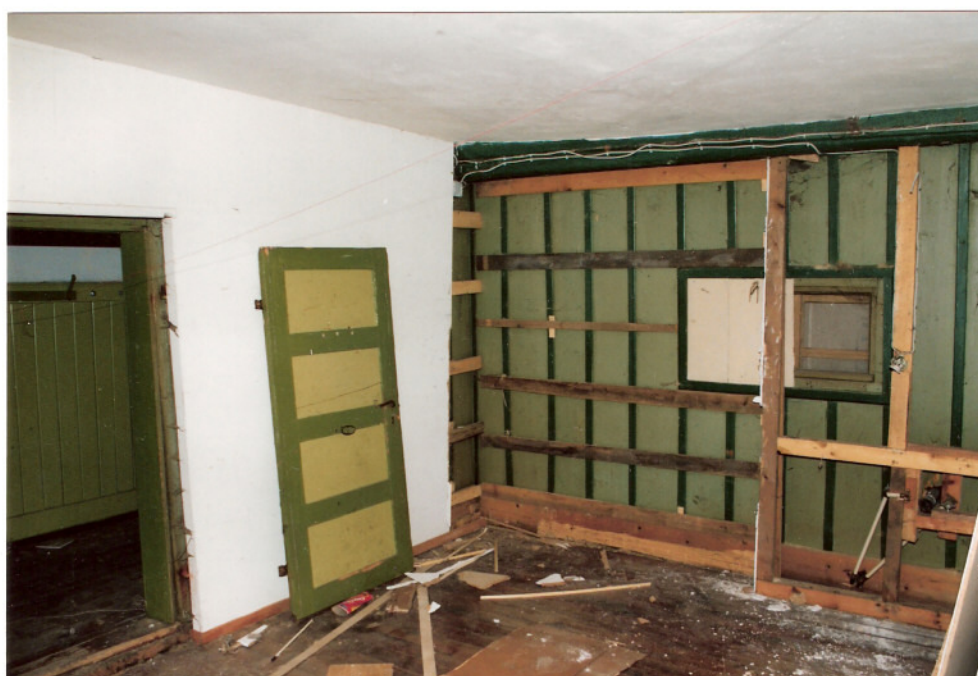
**Foto 31:** Blick in die vordere Kammer östlich des Hausflurs im Obergeschoß. Hinter der modernen Vorsatzschalung blieb eine ältere Holzvertäfelung an den Wänden erhalten.

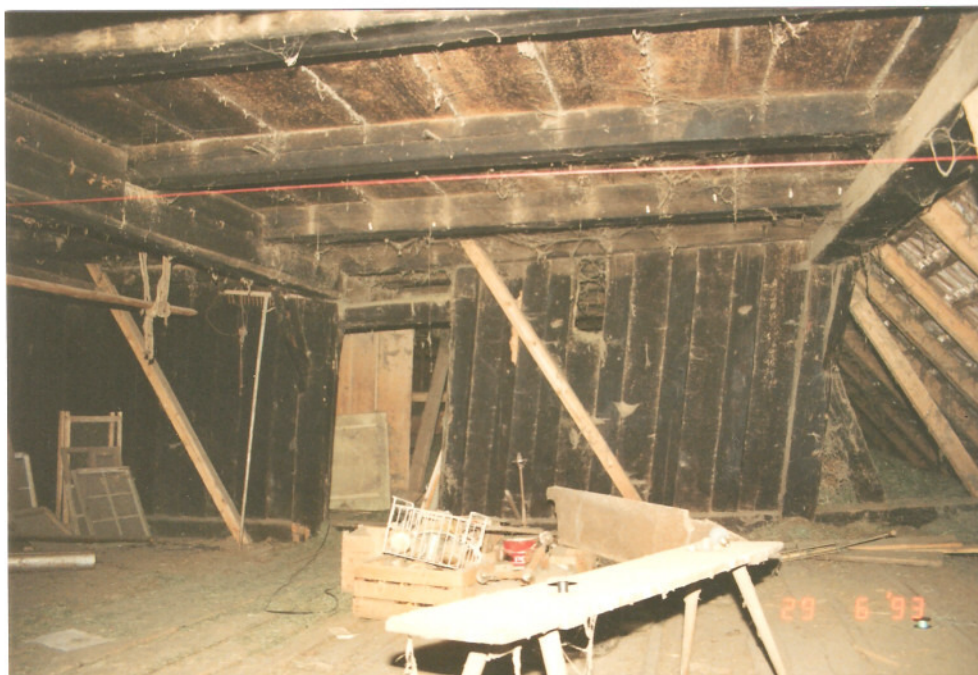
**Foto 32:** Der westliche Dachgeschoßbereich ist durch Bohlenwände in einzelne Kammern unterteilt. Das Gefüge weist starke Verformungen auf. Dierußgeschwärzte Holzkonstruktion belegt das ursprünglich offene Rauchdach des Kernbaus. Die weiten Abstände zwischen den Kehlbalken deuten auf eine leichte Dachbedeckung des Ursprungsbaus.

Die originäre Dachkonstruktion und die eingefügten Bohlenwände weisen hauptsächlich im westlichen Teil starke Verformungen auf. Spätestens im Zuge des westlichen Erweiterungsanbaus (1773 ff.), der keine Verformungen mehr verzeichnet, konnte die Schadensursache offensichtlich behoben werden.

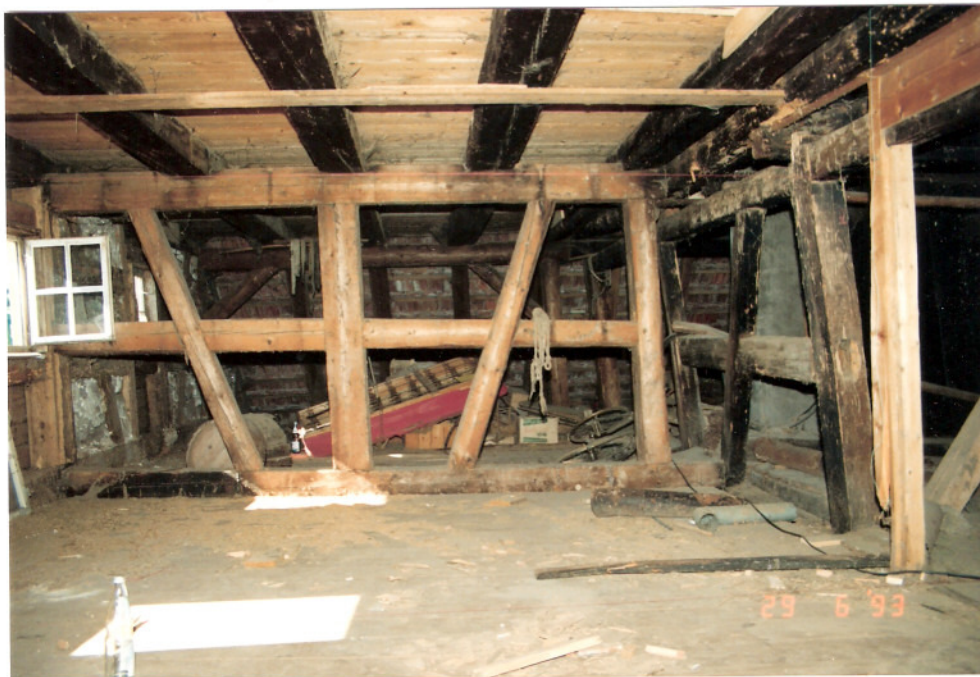
**Foto 33:** Dachgeschoß über dem westlichen Erweiterungsbau von 1773 ff.. Auffällig ist, daß die starken Verformungen des originären Gefüges des Kernbaus im Anbau nicht mehr zu verzeichnen sind. Die rußgeschwärzten Deckenbalken sind hier in Zweitverwendung. Rechts im Bild der alte Fassadenabschluß des Kernbaus (vergl. Foto 20).
